TINJAUAN SARANA DAN PRASARANA JALUR PEDESTRIAN DI KAWASAN PEUNAYONG, BANDA ACEH

^aMagister Teknik Sipil, Fakultas Teknik, Universitas Syiah Kuala, Banda Aceh

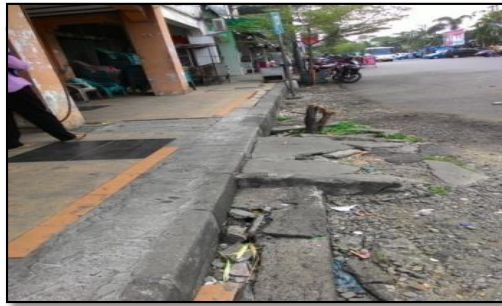
Gambar 1. Salah satu kondisi pohon di jalur pedestrian Jend. Ahmad Yani, ini disebabkan oleh ketidakpedulian masyarakat terhadap pentingnya keberadaan jalur hijau.

Pohon diletakkan pada pinggir bahu jalan dengan lebar 1 meter yang seharusnya menurut peraturan adalah minimal 1,5 meter. Peletakan pohon sebenarnya adalah pada jalur amenitas. Perbedaan ketinggian antara jalur amenitas dengan pedestrian adalah 0,15 meter. Kondisi pepohonan tidak terawat, hasil observasi di lapangan masih ditemukan tumpukan sampah di bawah pohon bahkan ada pohon yang sudah mati, tersisa pokoknya saja.

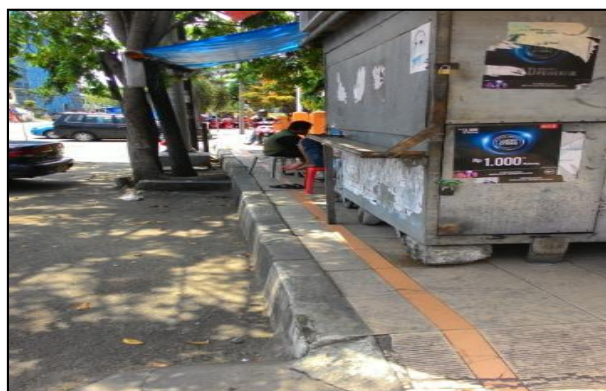
Pedestrian tidak terhubung secara menyeluruh karena adanya penghalang ditengah pedestrian seperti adanya kios dan halte yang terletak tepat diatas zona pejalan kaki menyebabkan pejalan kaki harus turun ke jalan.

Gambar 2. Kios yang terletak diatas prasarana jalur pedestrian.

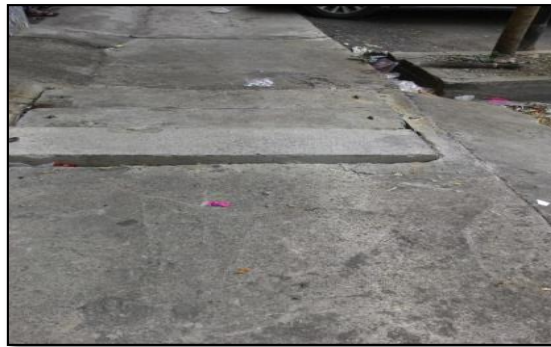
Untuk sarana Drainase pada ruas jalan ini adalah drainase muka tanah (*surface drainage*). Kondisi drainase tidak terawat ini bisa dilihat dari sampah-sampah yang terdapat di dalam saluran drainase melalui inlet yang sudah retak atau bolong. Inlet berukuran 0,9 x 1,20 meter dan terbuat dari beton. Inlet tidak rata dengan jalur pedestrian pejalan kaki dan bolong menimbulkan gangguan sirkulasi pejalan kaki terlebih mereka yang berkebutuhan khusus.

Gambar 3. Inlet yang tidak rata, mengganggu aksesibilitas pejalan kaki.

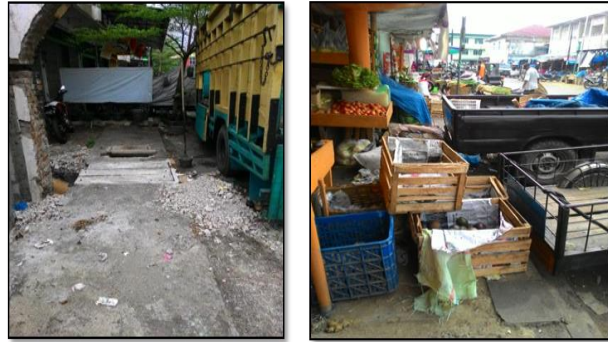
Prasarana pedestrian di jalan kartini dimanfaatkan oleh pedagang untuk meletakkan barang dagangan dan juga area parkir. Lebar efektif pedestrian mengecil sehingga tidak bisa dimanfaatkan secara optimal oleh pejalan kaki, bahkan sebagian besar jalur pedestrian secara keseluruhan dimanfaatkan oleh pedagang. Pejalan kaki terpaksa turun ke jalan berjalan diantara kendaraan bermotor dan area parkir.. Untuk penyeberangan tidak disediakan jalur penyeberangan.

Gambar 4. Kondisi Jalur Pedestrian RA. Kartini yang tidak rata dan dimanfaatkan oleh pedagang.

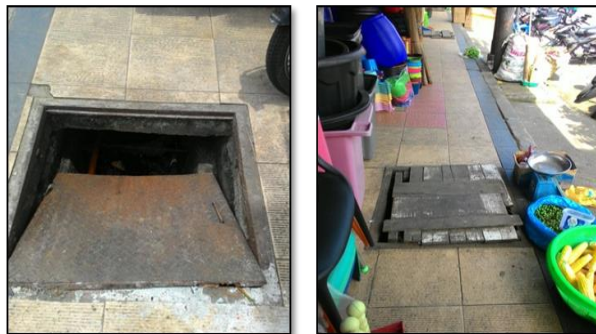
Sarana pedestrian di ruas jalan W.R Supratman belum tersedia sepenuhnya. Drainase pada ruas jalan WR. Supratman berupa drainase muka tanah. Kondisinya tidak terawat, di dalam saluran drainase terdapat banyak sampah, inletnya yang terbuat dari papan tidak rata dengan jalur pedestrian sehingga mengurangi kenyamanan pejalan kaki dan terdapat inlet yang terbuat dari plat besi sudah ambruk, kondisinya mengganggu dan membahayakan pejalan kaki terutama pejalan kaki yang memiliki kebutuhan khusus. Aksesibilitas pada pedestrian ini sepertinya tidak diperhatikan. Ukuran inlet drainase 0,9 x 0,9 meter dengan jarak penempatan setiap 6 meter.

Gambar 5. Kondisi Inlet Jalur Pedestrian WR. Supratman

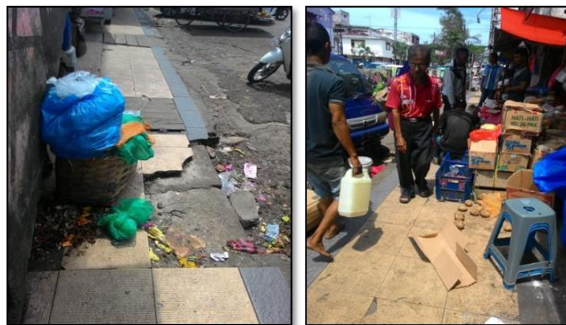
Jalur pedestrian tidak rata, kusam tanpa perawatan dan dipenuhi oleh berbagai ragam barang milik pedagang. Material untuk pedestrian ini adalah keramik tidak licin, tidak menyilaukan dan mudah dalam perawatan.

Lebar jalur pedestrian adalah 1 – 3 meter, lebar efektif 60 centimeter. Zona bagian depan gedung adalah 0,4 sampai dengan 1 meter dan zona pejalan kaki 1 sampai dengan 2,4 meter. Zona amenities untuk pedestrian tidak tersedia. Terdapat juga jalur pedestrian yang tanpa zona bagian depan gedung dan amenities, hanya memiliki zona pejalan kaki selebar 0,8 dan 1,6 meter dengan lebar efektif 0,6 meter.

Gambar 6. Kondisi Jalur Pedestrian WR. Supratman yang tidak terawat dan dimanfaatkan oleh pedagang.

Zona bagian depan gedung harus bebas dari hambatan atau berbagai objek yang mengganggu, zona ini harus dapat dideteksi oleh tuna netra. Namun, zona depan gedung jalur pedestrian WR. Supratman penuh dengan barang dagangan bahkan ada yang menutupi zona pejalan kaki.
