## EVALUASI DAN DESAIN PERBAIKAN DINDING PENAHAN TANAH TIPE DINDING GRAVITASI DI CIKUPA, TANGERANG, BANTEN

| ARTICLE INFO | ABSTRACT |
|---|---|
| <p><i>Article History:</i><br/>Received 10 August 2022<br/>Accepted 22 December 2022<br/>Online 30 December 2022</p> <p><i>Keywords:</i><br/>Gravity wall<br/>Earth retaining wall<br/>Wall stability<br/>Numerical analysis<br/>Finite element method</p> | <p>Gravity-type earth retaining wall in a factory area in Cikupa, Tangerang, Banten was found to move, resulting in cracks as large as 4 cm on the wall and the drainage channel behind the wall. Thus, this paper tries to investigate the cause of the wall movement through field observation and an analytical approach. The analytical approach was carried out using conventional and numerical methods to evaluate the external and global stabilities of the wall. The external stability analyses were performed using the conventional method and consisted of checking the wall overturning, sliding stabilities, and soil bearing capacity. Meanwhile, for the numerical approach, the finite element method was used to evaluate the global stability of the wall. The Mohr-Coulomb material model was used to sim

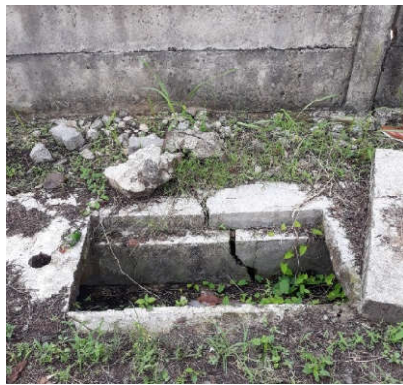
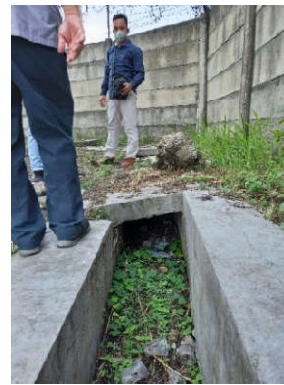
**Gambar 3.** (a) Retakan dan (b) beda penurunan pada saluran drainase di belakang dinding

Berdasarkan hasil observasi lapangan, terdapat retakan pada saluran drainase dan dinding penahan tanah dengan lebar retakan mencapai 4 cm hingga 4,5 cm, perbedaan penurunan saluran air, celah pada pagar beton, dan terdapat amblesan tanah di belakang DPT, dekat gudang. Kondisi saluran air pada saat observasi lapangan ditunjukkan pada Gambar 3, sedangkan kondisi DPT dan area di belakang ditunjukkan oleh Gambar 4. Temuan ini mengindikasikan bahwa terdapat pergerakan tanah timbunan dan dinding penahan tanah. Kemudian, pengukuran kemiringan dinding bangunan gedung dan dinding pagar beton juga dilakukan guna mengetahui adanya pergerakan rotasi bangunan dan dinding penahan tanah. Hasil pengukuran mengindikasikan bahwa dinding dan pagar beton tidak mengalami adanya rotasi (*tilt*) yang signifikan. Selain itu, retakan pada struktur gudang tidak ditemukan pada saat observasi lapangan. Hal ini dapat mengindikasikan bahwa DPT mengalami pergerakan arah lateral yang tidak mempengaruhi struktur gudang karena struktur gudang menggunakan sistem fondasi tiang pancang yang terpancang hingga kedalaman 19 m atau mencapai tanah yang kompeten.

Sebagai langkah perbaikan awal, penutupan lubang amblesan tanah dan retakan-retakan dengan menggunakan lapisan beton telah dilakukan. Hal ini bertujuan untuk menghindari penggenangan dan infiltrasi air hujan di lokasi

terjadinya amblesan tanah, serta mencegah masuknya air hujan melalui retakan-retakan dinding dan saluran. Rembesan air dan penggenangan dapat mengakibatkan pembentukan bidang gelincir baru, pelunakan tanah, dan peningkatan tekanan air pori di belakang dinding yang dapat berimbas pada peningkatan gaya pendorong pada DPT.
