INVESTIGASI KERUSAKAN BANGUNAN RUMAH WARGA AKIBAT GEMPA PASAMAN BARAT 2022

Rafki Imani*, Rita Nasmirayanti, Angga Yunarta

Departemen Teknik Sipil, Universitas Putra Indonesia “YPTK” Padang, Kota Padang

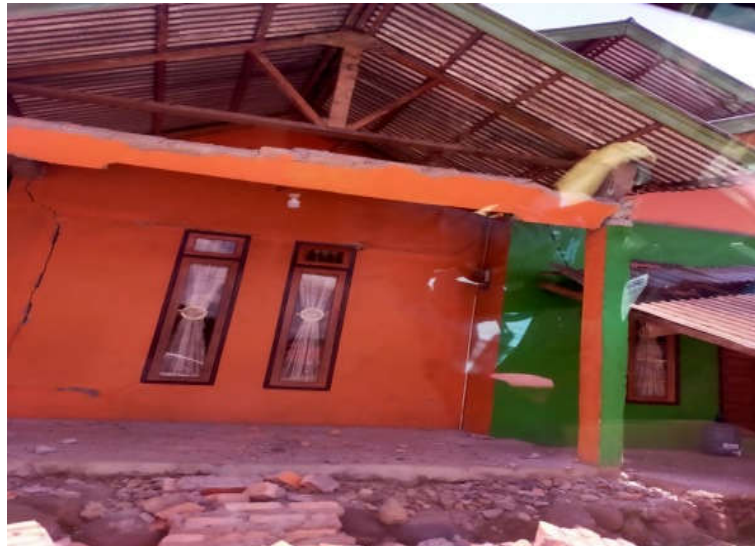
Rumah sampel-1 adalah data yang pertama yang diidentifikasi untuk menilai kerusakan akibat gempa. Dugaan awal dapat dievaluasi bahwa bangunan ini mengalami retak dimana-mana, seperti yang ditunjukkan oleh Gambar 2. Kategori tingkat kerusakan yang dialami oleh sampel-1 ini seperti yang diuraikan dalam penjelasan berikut.

Persentase Kerusakan Dinding Sampel-1

$$\text{Luas total dinding} = (A) + (B) + (C) + (D) = (7 \times 3,5) + (9 \times 3,5) + (7 \times 3,5) + (9 \times 3,5) = 108 \text{ m}^2$$

$$\text{Luas total dinding yang rusak} = (7 \times 3,5) = 24,5 \text{ m}^2$$

$$\text{Jumlah keseluruhan dinding yang rusak} = (24,5/108) \times 100\% = 22,6\%$$

Berdasarkan perhitungan presentase kerusakan pada Sampel-1 (Gambar 2) di atas termasuk dalam kriteria kerusakan ringan yaitu mengalami kerusakan kurang atau di bawah 30% . Selain itu, sampel-1 pada Gambar 2 juga mengalami kerusakan pada balok luar dan kolom, dimana:

Pada bagian kolom dan balok, kerusakan rumah sampel-1 mengalami rusak berat dengan persentase kerusakan di atas 35% .

Gambar 2. Rumah rusak pada dinding

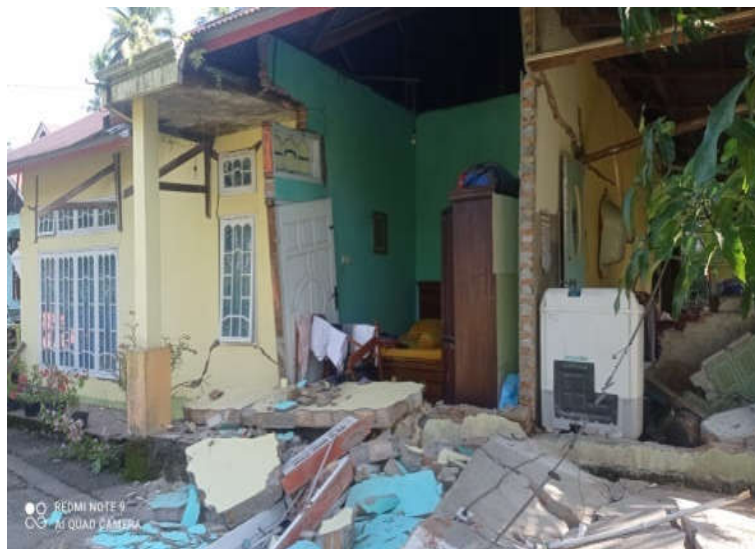
Sampel-2 merupakan data kedua yang dinilai dalam penelitian ini, seperti yang ditunjukkan oleh Gambar 3.

Gambar 3. Rumah rusak pada dinding kolom dan ring balok

$$\text{Jumlah keseluruhan dinding yang rusak} = (49/140) \times 100\% = 35 \%$$

Dari hasil perhitungan di atas, rumah sampel-2 pada Gambar 3 termasuk dalam kriteria kerusakan sedang, yaitu 30% - 45%.

$$\text{Persentase tingkat kerusakan} = B / A \times 100\% = (3/10) \times 100\% = 30\%$$

Dari hasil perhitungan di atas maka sampel-2 termasuk ke dalam kriteria kerusakan sedang, karena terdapat kerusakan dinding hingga runtuh, kerusakan kolom yang hancur, dan kerusakan ring balok.

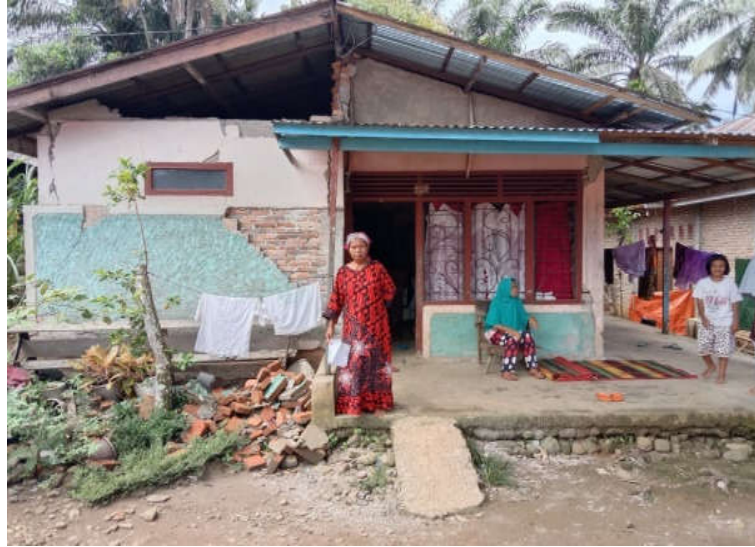
Pada rumah sampel-3, mengalami beberapa kerusakan pada dinding, seperti yang tampak pada Gambar 4. Identifikasi kerusakan rumah sampel-3 seperti dalam uraian berikut.

Gambar 4. Rumah rusak pada dinding

Jumlah keseluruhan dinding yang rusak = $(28/126) \times 100\% = 22,2\%$

Dari hasil perhitungan Gambar 4 (sampel-3) di atas, bangunan rumah sampel-3 termasuk dalam kriteria kerusakan ringan yaitu 22,2 %, ini berarti $\leq 30\%$.

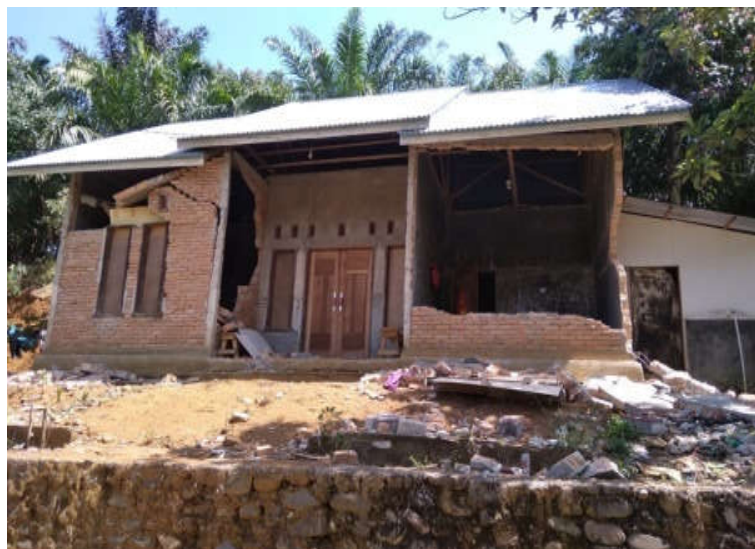
Rumah sampel-4 seperti dalam Gambar 5, diidentifikasi mengalami kerusakan pada dinding. Besar kerusakan yang dialami seperti uraian berikut.

Gambar 5. Rumah rusak pada dinding

Jumlah keseluruhan dinding/jumlah keseluruhan dinding yang rusak = (64/144) × 100% = 44,4%

Dari hasil perhitungan presentase Gambar 5 (rumah sampel-4) termasuk dalam kriteria kerusakan sedang yaitu 30% - 45%.

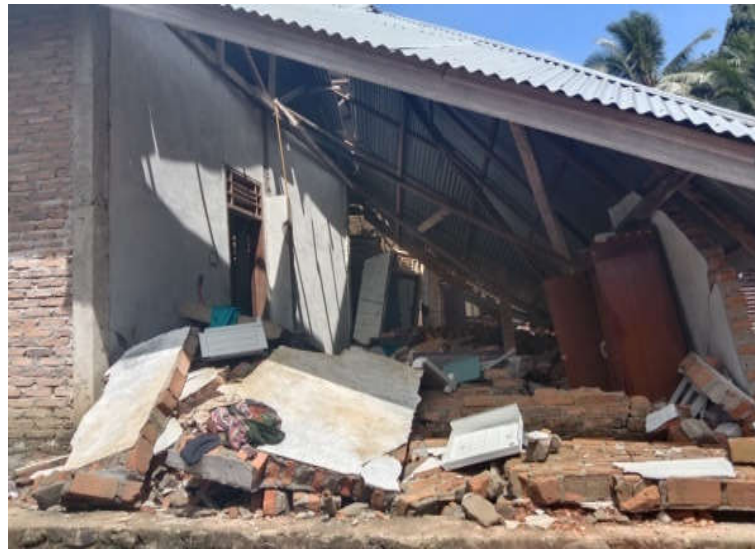
Rumah sampel-5 seperti yang tampak pada Gambar 6, menunjukkan terjadinya kerusakan berat pada struktur utama, seperti dinding yang runtuh dan kolom serta balok yang sudah hancur. Evaluasi dan investigasi kerusakan pada sampel-5 seperti uraian berikut.

Gambar 6. Dinding rumah roboh

Jumlah keseluruhan dinding yang rusak = (80/160) × 100% = 50%

Dari hasil perhitungan di atas, persentase kerusakan rumah sampel-5 (Gambar 6) termasuk dalam kriteria kerusakan berat, yaitu > 45%.

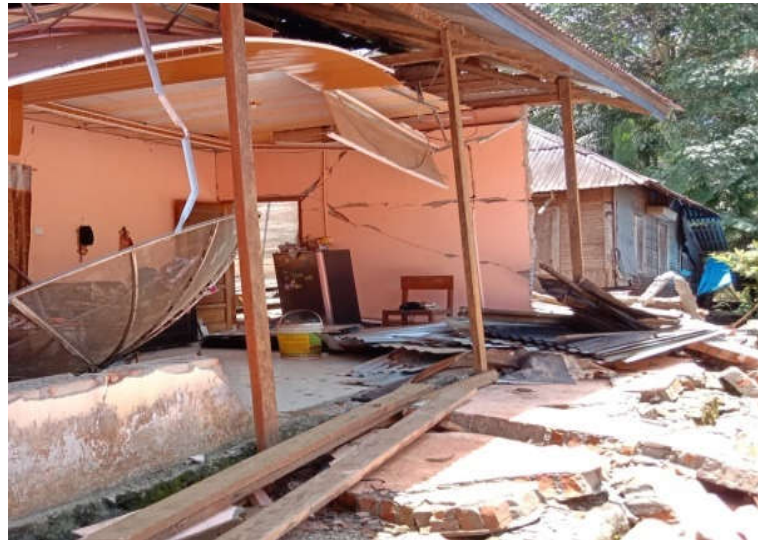
Gambar 7 merupakan rumah sampel-6 dengankategori keruakan berat. Tingkat kerusakan yang dialami oleh rumah sampel-5 ini diuraikan seperti uraian berikut.

Jumlah keseluruhan dinding yang rusak = (52/160) × 100% = 32,5%

Presentase tingkat kerusakan = Luas (A) + (B) / ((a + b) × c) × 100% = (65/200) × 100% = 32,5%

Dari hasil perhitungan rumah sampel-6 dari Gambar 7, presentase kerusakan dinding dan plafon adalah 32,5%, dan berada dalam kriteria rusak sedang, yakni 30% - 45%.

Gambar 7. Rusak pada plafond dan dinding

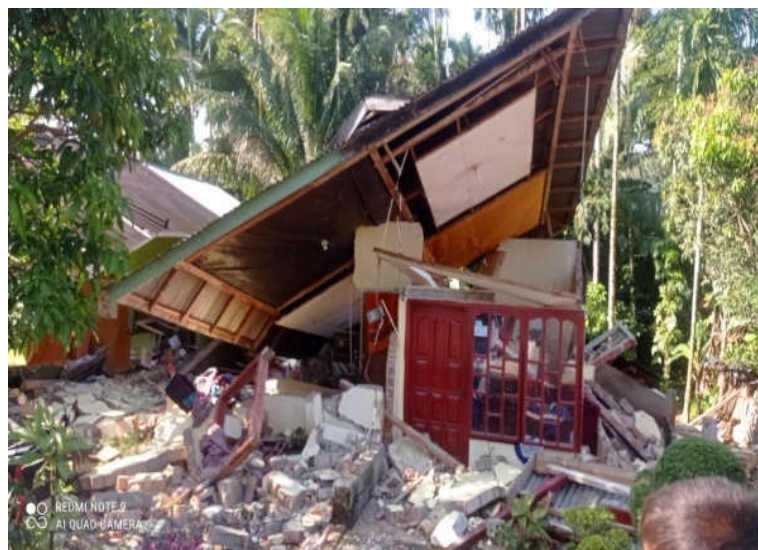
Penampilan pada Gambar 8 merupakan rumah dengan sampel-7, dimana mengalami rusak berat dengan keruntuhan total terjadi pada rumah.

Gambar 8. Rumah roboh/rusak berat

$$\text{Peresentase kerusakan dinding total} = (199/199) \times 100\% = 100\%$$

Dari hasil perhitungan di atas, persentase ker termasuk dalam kriteria kerusakan berat/total yaitu > 45%.

Dari hasil perhitungan rumah sampel-7 di atas, diperoleh persentase pada dinding diperoleh sebesar 100% (rusak berat), persentase kerusakan pada kusen, pintu dan jendela adalah sebesar 75% (rusak berat), presentase kerusakan pada lantai 50% (rusak berat), kerusakan pada penutup atap sebesar 2,1 % (rusak ringan), dan kerusakan pada rangka atap adalah sebesar 2,8% dan juga termasuk kategori rusak ringan.

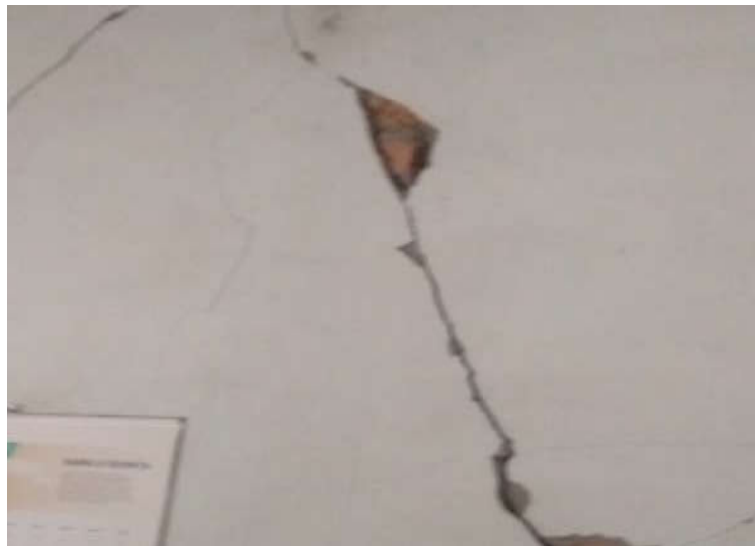
Rusak dan retak kecil (retak dengan lebar celah 0,075 cm dan 0,6 cm) seperti yang ditunjukkan pada Gambar 9, perbaikannya dilakukan seperti uraian berikut.

Gambar 9. Retak kecil pada dinding

- Plasteran lama di sekitar retak dikupas lalu retak tersebut diisi dengan air semen.
- Setelah celah rapat, dinding diplester kembali dengan campuran spesi 1 semen: 3 pasir.

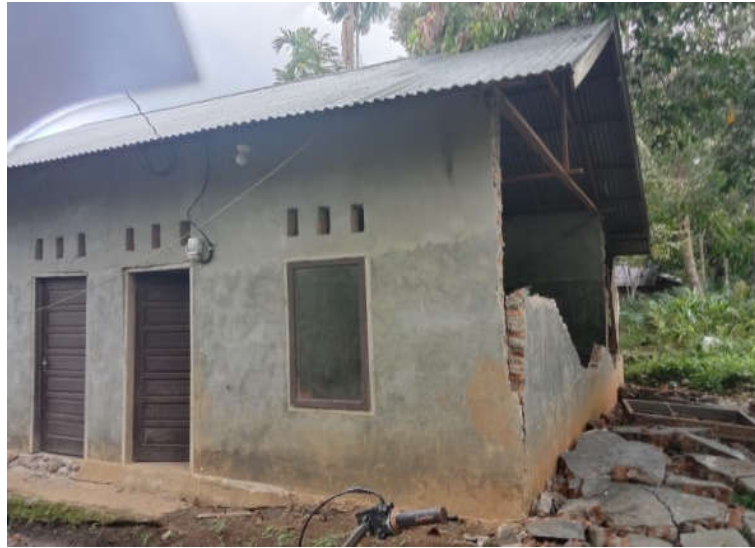
Gambar 10. Dinding yang hancur pada bangunan

Dinding yang hancur dibuat balok pondasi, balok keliling dan kolom praktis lengkap dengan angkur-angkur setiap 10 lapis bata ke dinding baru, panjang angkur minimum 30 cm seperti pada Gambar 10.

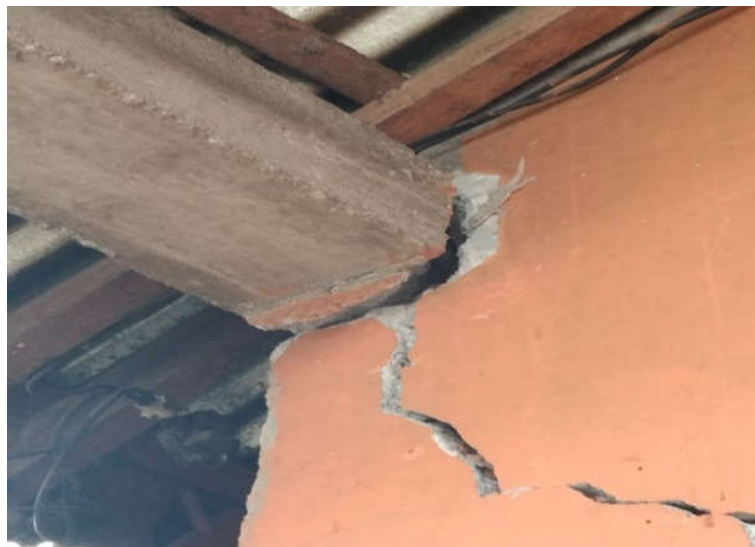
Kerusakan perbaikan pada pertemuan balok dan kolom praktis, seperti penampakan pada Gambar 11, dilakukan tindakan untuk memperbaikinya adalah sebagai berikut:

Gambar 11. Pertemuan balok dan kolom praktis.

- a. Balok praktis pertama-tama harus ditopang oleh *scaffolding* / rangka kayu 5/10 cm.
- b. Balok yang retak telah disingkirkan dan balok serta tulangan kolom terlihat bebas.
- c. *Bending, trimming*, dan tulangan vertikal balok dan kolom akan diganti dengan yang baru. Artinya pada saat menyambung tulangan vertikal lama dan baru harus memenuhi spesifikasi panjang distribusi 40.
- d. Balok dan penyangga yang patah akan diganti dengan yang baru yang memiliki kekuatan tarik yang sama dengan yang dipasang.
- e. Menghilangkan debu dari permukaan beton dan rebar untuk mencegah beton lama dan baru menempel.
- f. Pasang bekisting bisa dari papan 2/20 atau multiplek.
- g. Lakukan cor beton baru dengan mutu yang sama dengan mutu beton yang lama atau campuran 1 semen : 2 pasir : 3 kerikil.

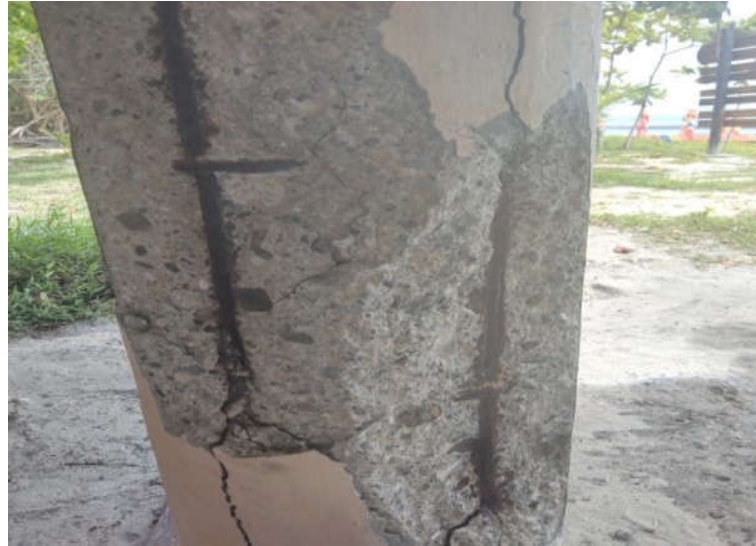
Gambar 12. Kolom praktis yang rusak

Perbaikan untuk kolom praktis yang rusak seperti yang ditunjukkan oleh Gambar 12, Balok ditunjang terlebih dahulu dengan menggunakan perancah dari kayu, kemudian lakukan seperti prosedur butir c.
