# ANALISIS EKSPERIMENTAL KEGAGALAN SUSPENSI BELAKANG LIGHT TRUCK DIESEL

Faris Murtadhi, Husaini\*, Nurdin Ali

The rear leaf spring of the light truck diesel vehicle tends to experience failure when passing through a potholed road carrying a load of 11,000 Kg. Therefore, it is necessary to determine the factors responsible for these failures using experimental and numerical studies to prevent the reoccurrence of similar cases. The experimental study includes visual inspection to determine the factors responsible for the breakdown based on the surface condition of the broken spring. This is in addition to using SEM observation to observe the fracture surface condition of fractography and the hardness test to evaluate the hardness value of leaf spring. To visualize the structure, a chemical composition test is employed to analyze the steel standard and microstructure observation. The chemical composition test showed that the leaf spring material complies with the AISI 5160 standard. The visual inspection consists of an initial crack, which is then observed on the SEM. The average hardness of the horizontal and vertical directions is 114.05 HRB and 113.40 HRB, while for the outer sur

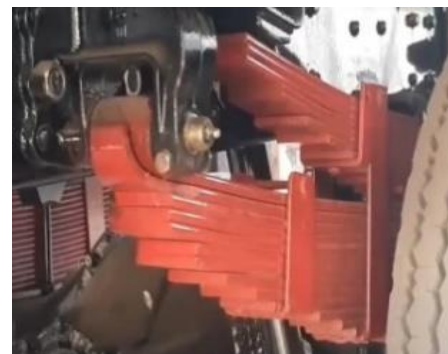
Gambar 1. Pegas daun pada truk

tersebut terjadi pada bagian pegas daun no 2. Patah yang terjadi pada pegas daun ini terjadi tepat di tengah pegas yakni dibagian baut hati. Adapun komponen pegas daun pada truk *colt diesel* dapat dilihat pada Gambar 1.

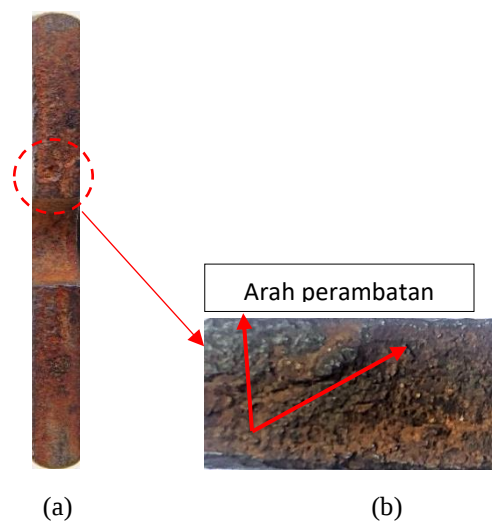
Gambar 3. Struktur makro pegas daun, (a) permukaan patah pegas daun, (b) *Initial crack*

Patahan terjadi pada pegas daun nomor dua pada bagian *center bolt*. Hasil inspeksi visual menunjukkan bahwa ciri patahan merupakan patah ulet yang memiliki karakteristik berupa permukaan patah tampak kasar, berwarna kelabu dan berserabut, permukaan patahan dapat dilihat pada Gambar 3.

1. Beban yang diterima pegas daun sebelum mengalami kegagalan adalah 26.950 N, lebih besar dari batas kemampuan pegas dalam menerima beban yaitu 20.212 N.
2. Ditemukan jenis kegagalan fatik yang diketahui berdasarkan hasil pengamatan visual pada permukaan patah yaitu adanya retakan awal, kemudian terjadi perambatan retak.
