## Restorasi Pengembangan Tepi Sungai Krueng Aceh

### *Restoration of Aceh's Krueng River Bank Development*

Muhammad Ardy<sup>1</sup>, Irin Caisarina<sup>2\*</sup>, Hilda Mufiaty<sup>3</sup>

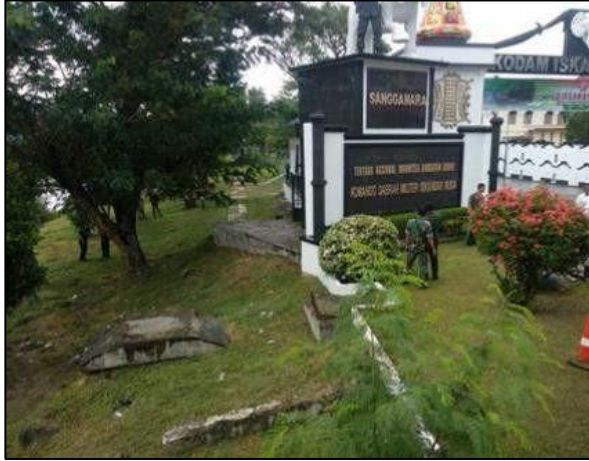
**Gambar 2.** Segmen 1 Kawasan Krueng Aceh

Segmen 1 :

- Dermaga Prajurit ( Penghubung Speedboat kecil dari segmen 2 dergama panglima)
- IPAL Eksisting
- Jalan Setapak (Jalur pejalan kaki penghubung antar segmen di Kawasan)
- Pedestrian (keindahan dan ketarikan pengunjung di Kawasan)

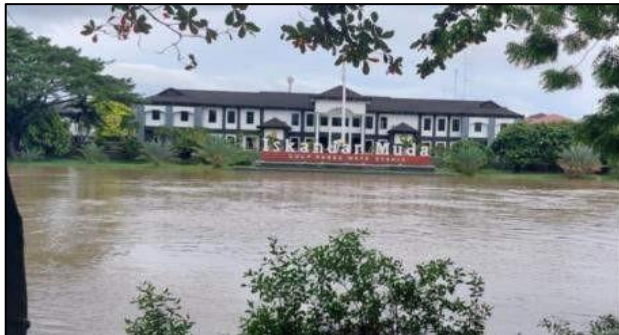
**Gambar 3.** Segmen 2 Kawasan Krueng Aceh

Segmen 2 :

- Signage Kodam Iskandar Muda (yang bermakna *udee saree mate syahid*)
- Jalan Setapak ( Jalur pejalan kaki penghubung antar segmen kawasan)
- Pendestrian (keindahan dan ketarikan pengunjung di Kawasan)
- Putting Green (terdapat area olahraga mini bagi para pengunjung)

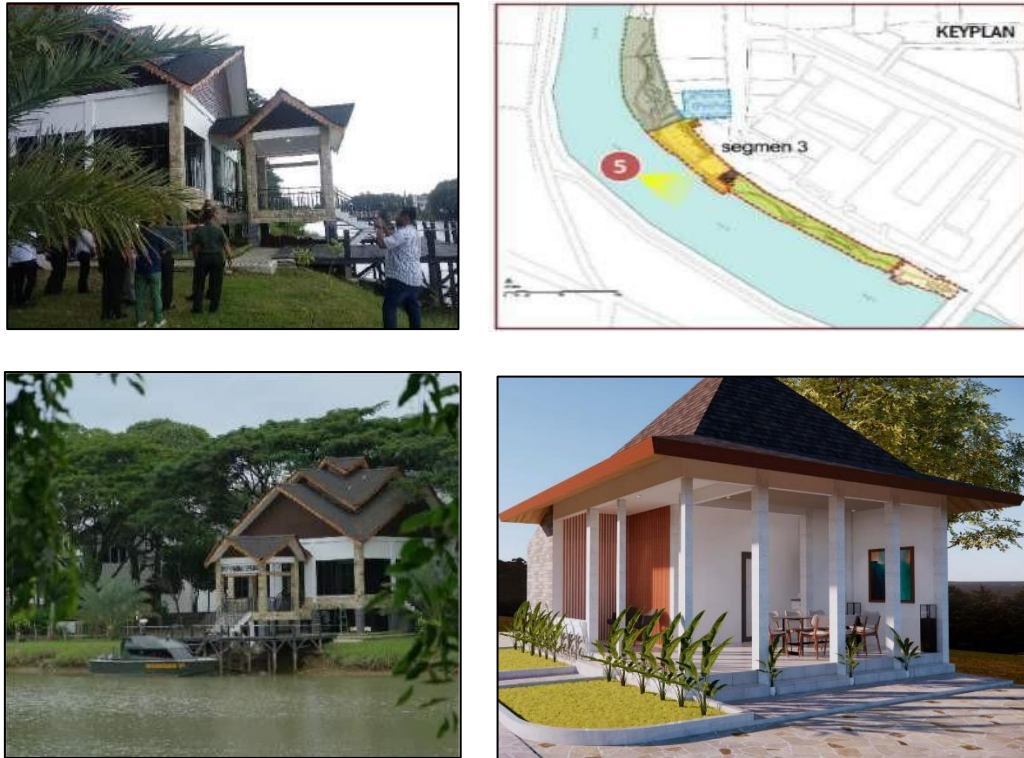
**Gambar 4.** Segmen 3 Kawasan Krueng Aceh

Segmen 3 :

- Dermaga panglima (area jalur khusus Cuma bisa di akses dari dalam kodam)
- Jalan Setapak (Jalur pejalan kaki penghubung antar segmen di Kawasan)
- Pendestrian (keindahan dan ketarikan pengunjung di Kawasan)
- Toilet Umum (tersedia toilet untuk umum dan juga bisa di gunakan untuk tempat istirahat dengan konsep joglo terbuka di kawasan)

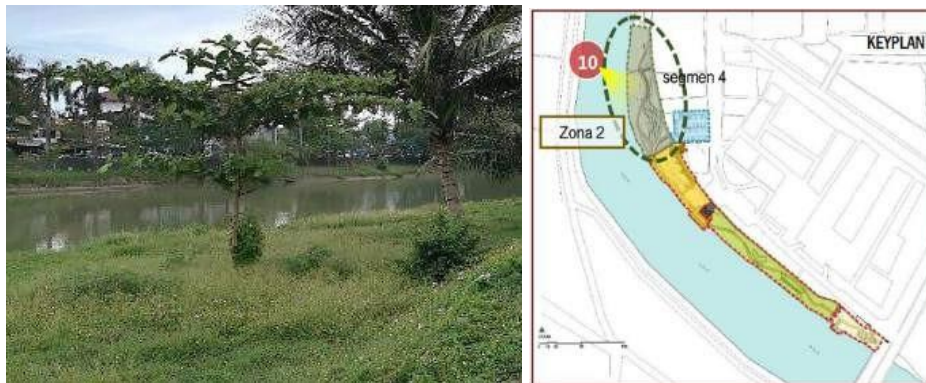
**Gambar 5.** Segmen 4 Kawasan Krueng Aceh

Segmen 4 :

- Tribun Lansekap (area tempat nongkrong)
- Jalan Setapak (Jalur pejalan kaki penghubung antar segmen di Kawasan)
- Pedestrian (keindahan dan ketarikan pengunjung di Kawasan)

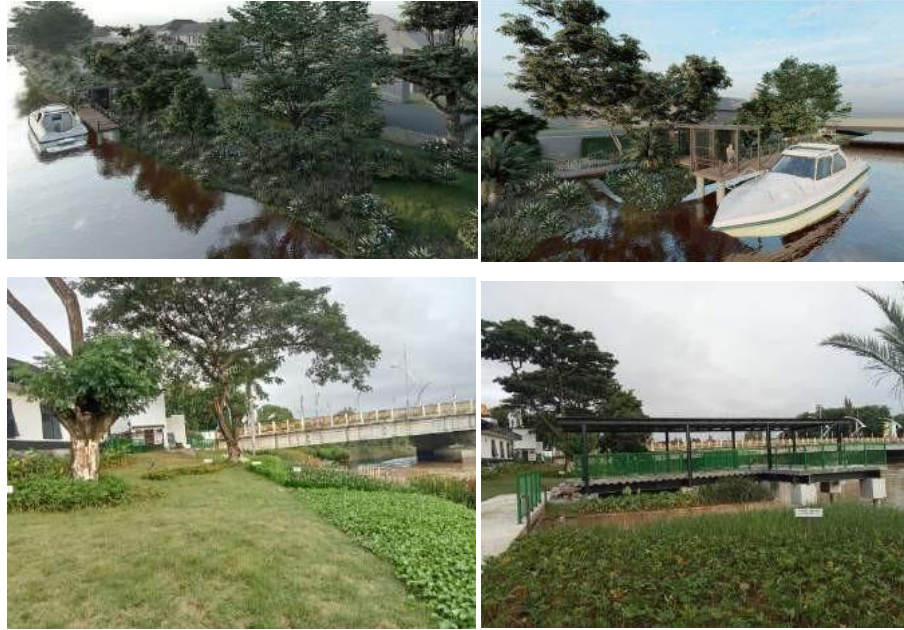
**Gambar 7.** Hasil Analisis pada Segmen 1

Pada segmen 1, kekurangan pintu masuk dari jembatan pante perak dan untuk saran di bukakan satu pintu pada area pos penjagaan gerbang kodam pada segmen 1.

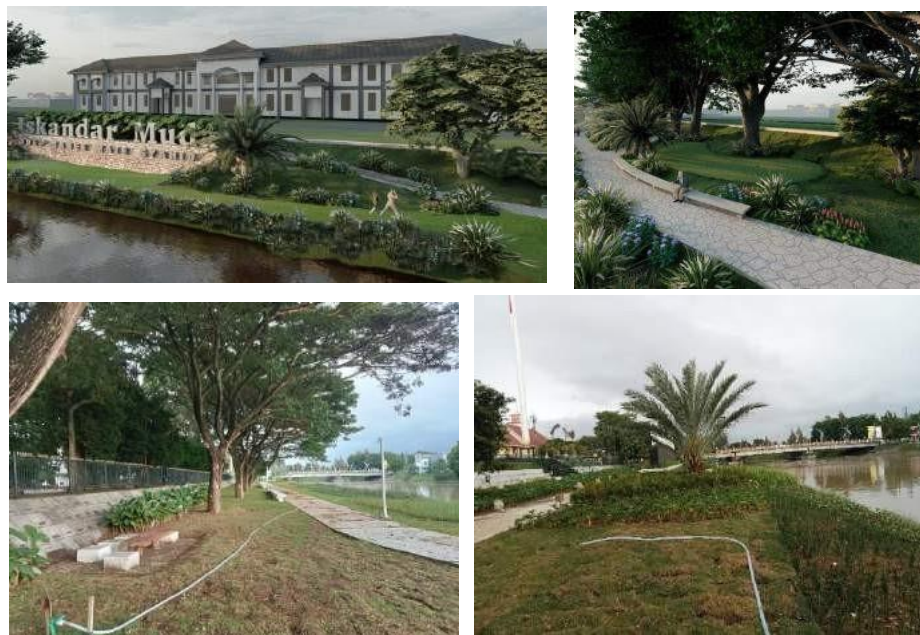
**Gambar 8.** Hasil Analisis pada Segmen 2

Pada segmen 2, kekurangan akses Kawasan dan harus masuk melalui dermaga panglima dan untuk saran di bukakan satu pintu masuk pada segmen 1.

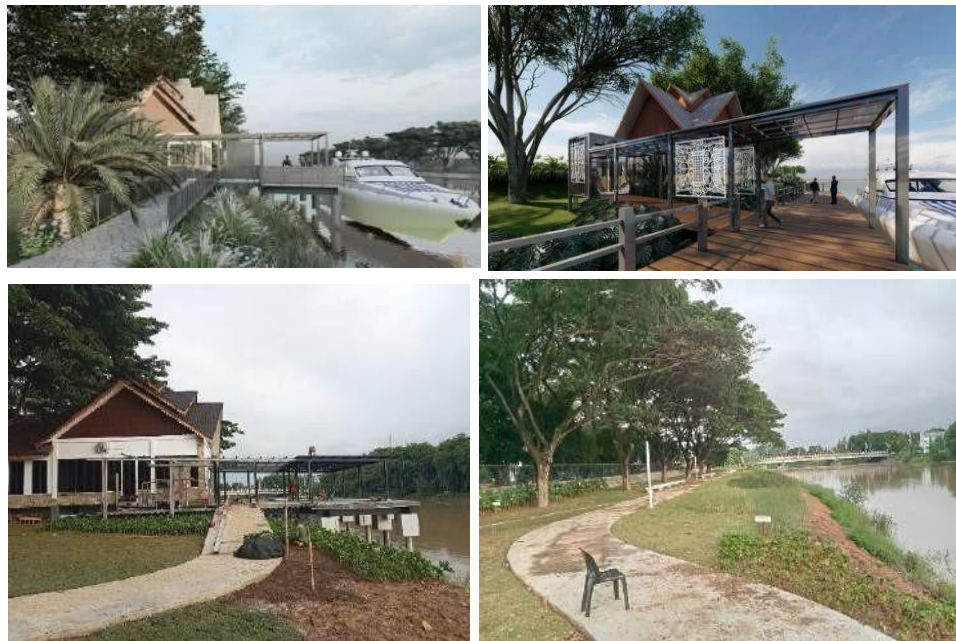
**Gambar 9.** Hasil Analisis pada Segmen 3

Pada segmen 3, kekurangan akses masuk pengunjung gerbang terlalu kecil dan untuk saran di bukakan satu pintu masuk lagi pada area tribun segmen 4.

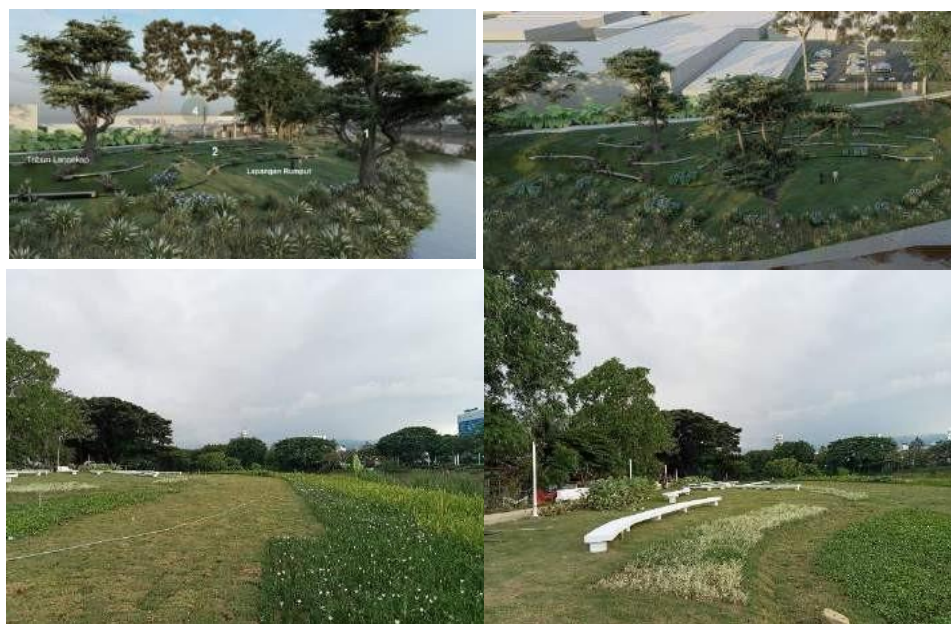
**Gambar 10.** Hasil Analisis pada segmen

Pada segmen 4, kekurangan pohon yang besar untuk peneduh yang sudah di tebang di pinggir sungai dan untuk saran di tanam kembali pohon pule untuk terlihat adem dan sejuk.
